Antiquarian Services in Dutch India

Oudheidkundige Dienst in Nederlandsch-Indië

oudheidkundig verslag

EERSTE EN TWEEDE KWARTAAL 1927.

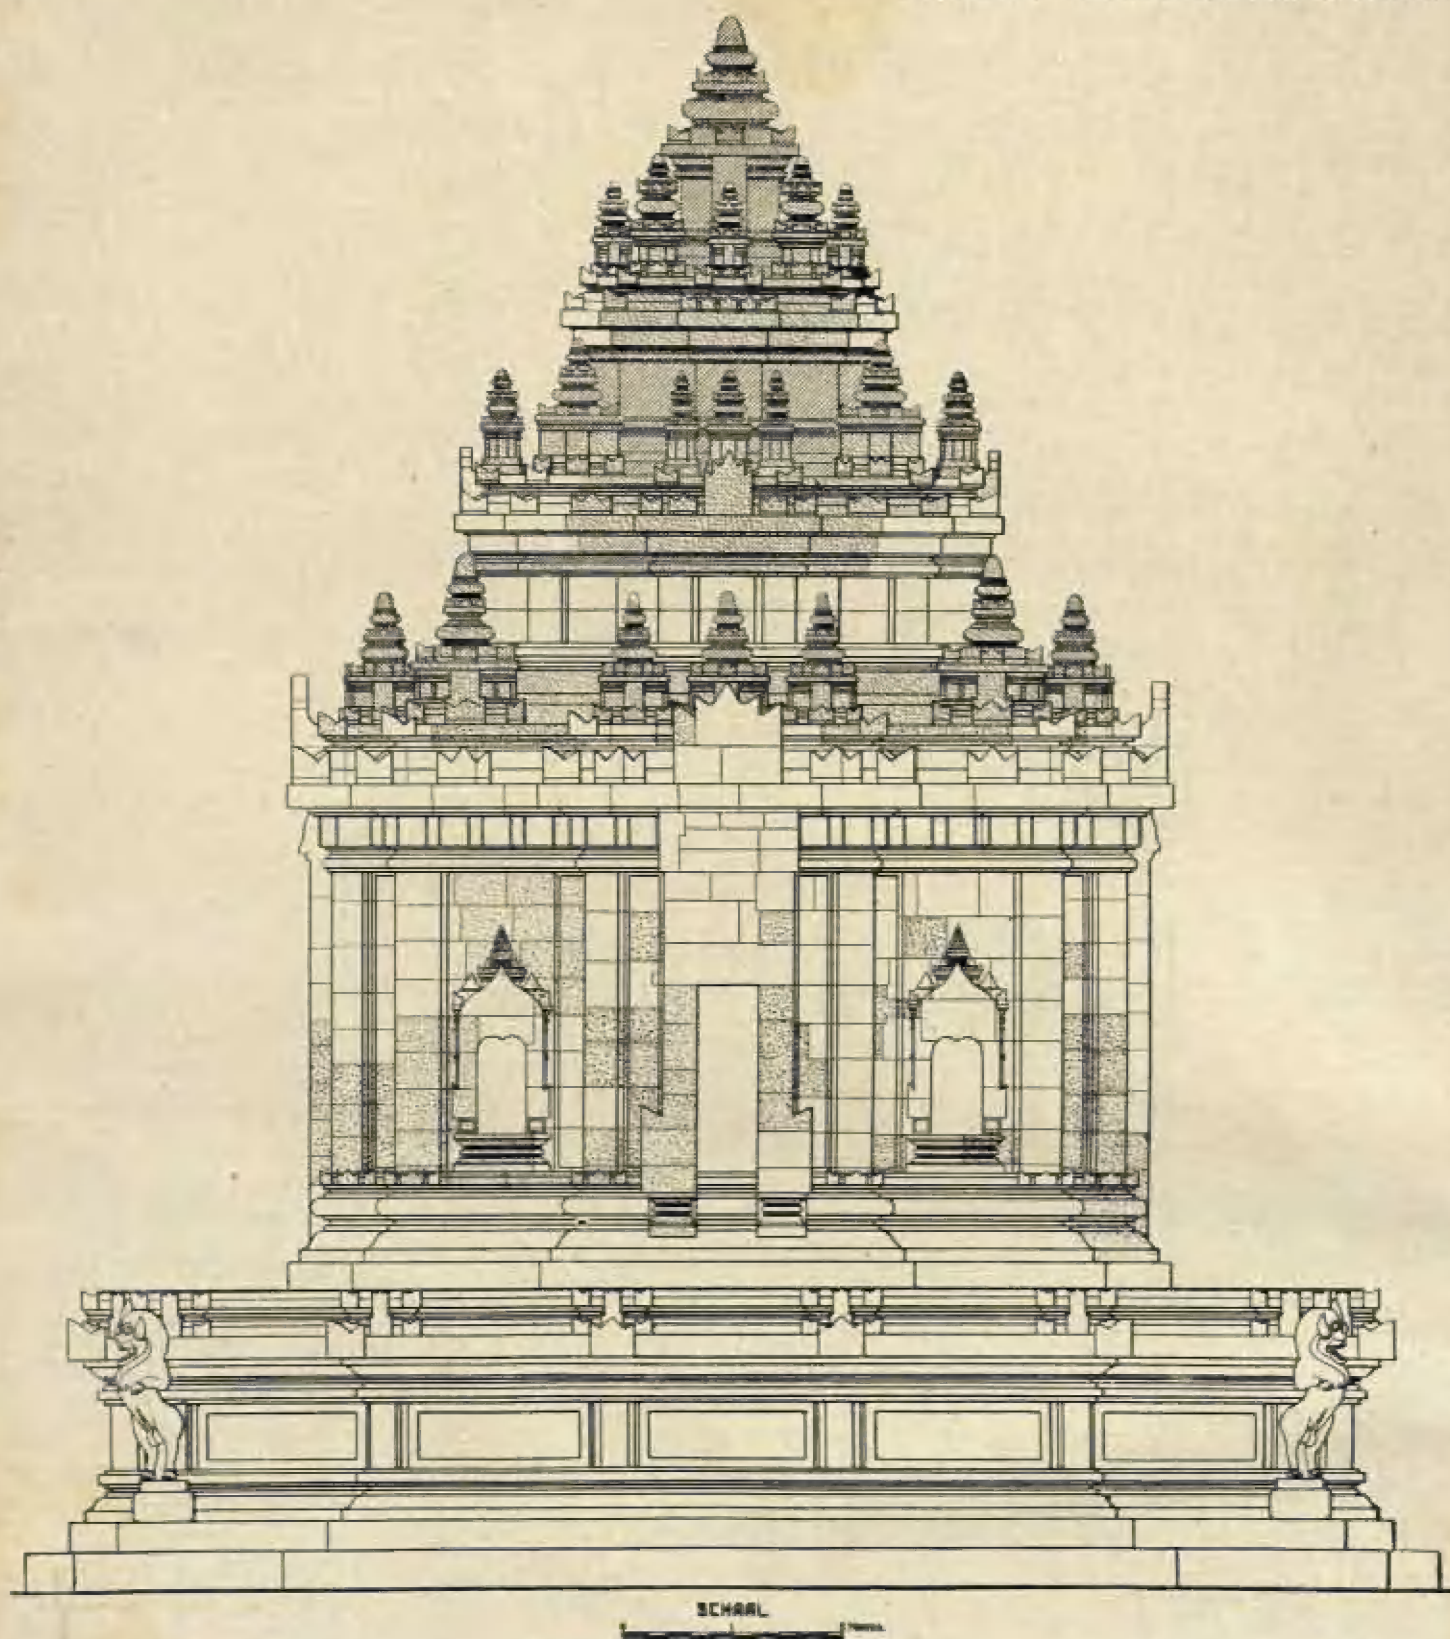
Tjandi Ngawen, Tempel no. II.

West-aanzicht.

De enkele bouwconceptie, zonder ornament, afgebeeld op de teekeningen 372 Noordaanzicht, 373 Oostaanzicht en 420 Westaanzicht, wekt drie verschillende stemmingen. De Westzijde, 420, is rustig, gelijkmatig en absoluut evenwichtig; de Oostzijde, 373, is van wege den breederen uitleg van het voorportaal minder evenwichtig, al is de tegenstelling ten deele geneutraliseerd door de juiste toepassing en de harmonische verdeeling der ornamentpartijen (teekening 421). Het kan niet worden ontkend, dat de eenheid van den teerling en de bekroning door het portaal eenigszins wordt verstoord en dat in het zijaanzicht der Noordzijde, 372, de onderverdeeling, noch de rijke ornamentering (op 1310, ten deele zichtbaar) den indruk kan wegnemen van overwicht van het voorportaal op de tempelteerling. Ofschoon aan den eenen kant de aansluiting aan en het verband met den teerling in zekere mate door het ornament wordt verinnigd, wordt deze samenhang aan den anderen kant weer verbroken door de koud en sterk gelijnde massa van de portaalbedekking.

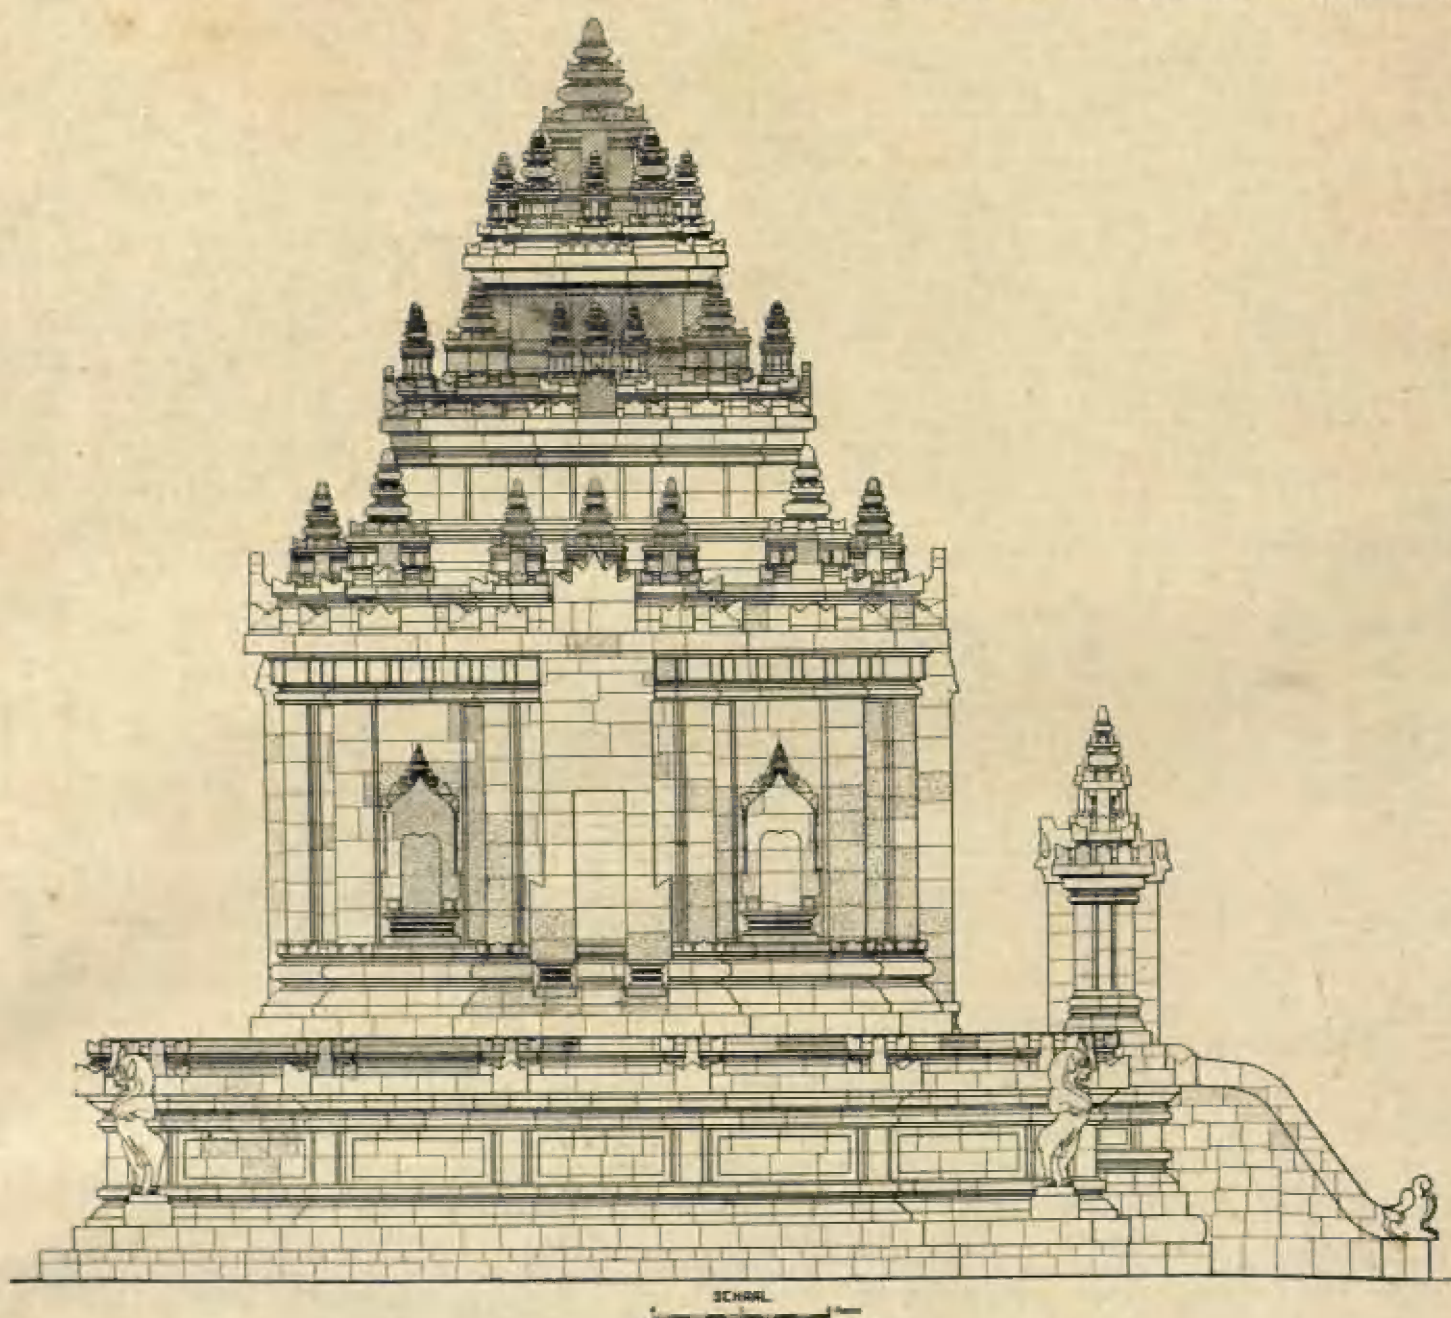
Tjandi Ngawen, Tempel no. II.

Zuid-aanzicht.

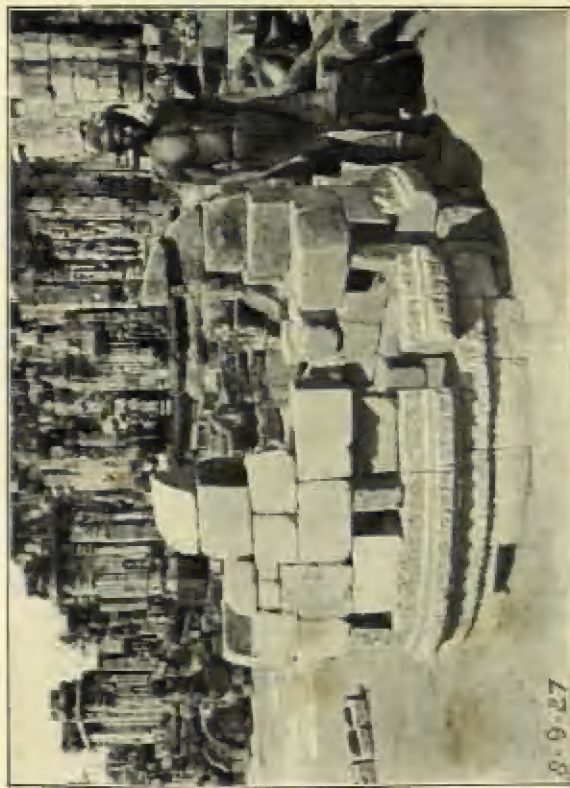
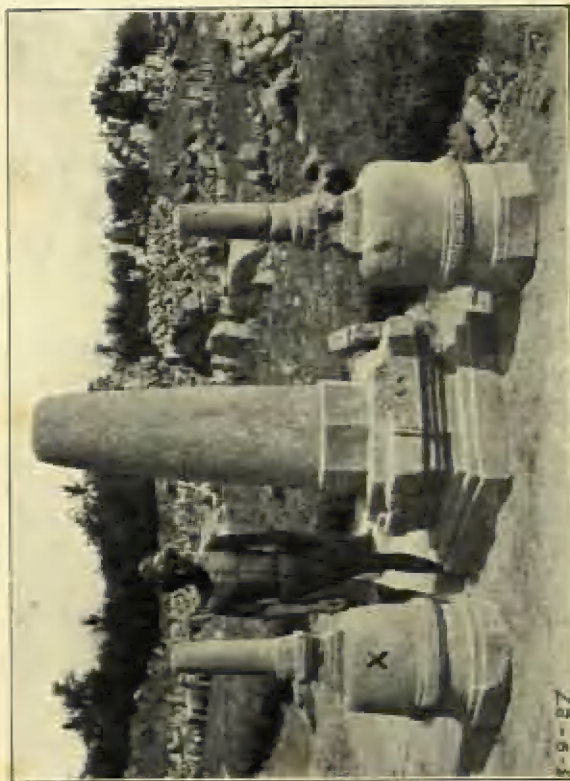
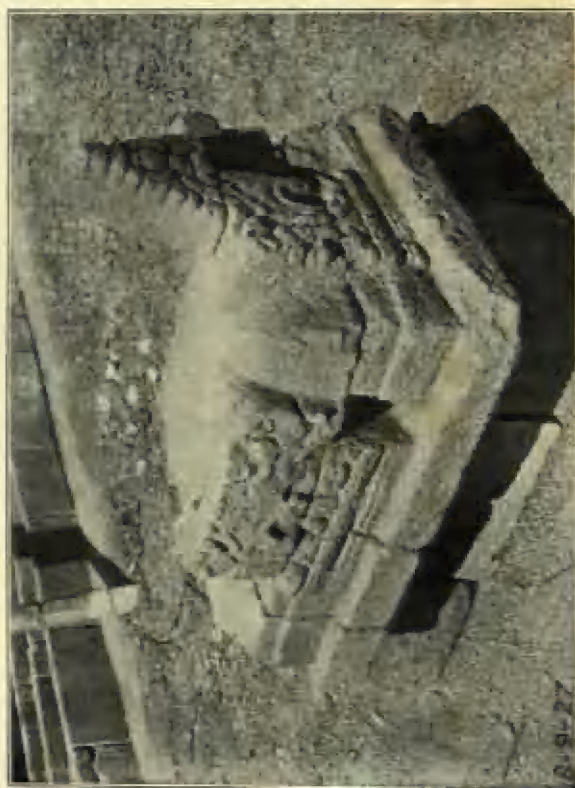
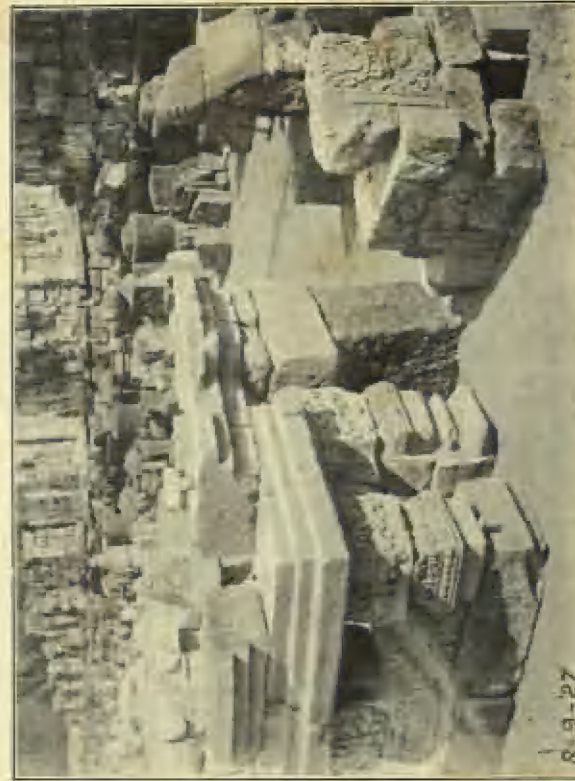
Tjandi Sewoe

3e tempel, IIe reeks.

a. Hoofddagob op den grond opgesteld. b. Voetstuk met pinakel op den grond opgesteld. c. Voetstuk om de kleine dagob op den N. W. boek op den grond opgesteld. d. Fragment van den teerling op den Z. W. boek op den grond opgesteld.

De Platen Nos. 19d, 20 a en b doen zien, wat er respectievelijk van den teerling, de kroonlijst met antefixen, het voetstuk van de kleine dagob, enz. op den Zuid-Westhoek, die vrijwel tot beneden toe was afgestort, is teruggevonden. Daarbij kan nog worden vermeld, dat van de andere hoeken nog menig geornamenteerd stuk is achterhaald. Van het lotuskussen, waarop de dagob rust, is menig stuk voorhanden. Van de zes groote en zes kleinere dagobs, die aan den voet van de hoofddagob zijn geplaatst, ontbreken slechts twee ongeornamenteerde benedenstukken,

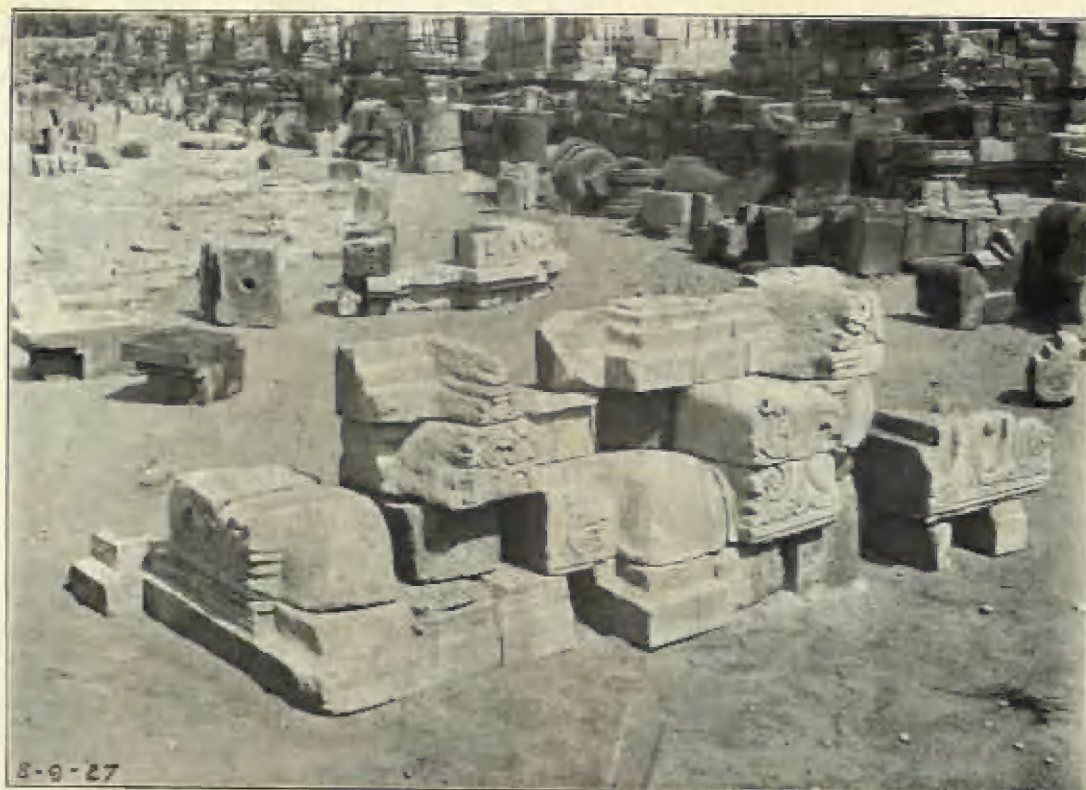
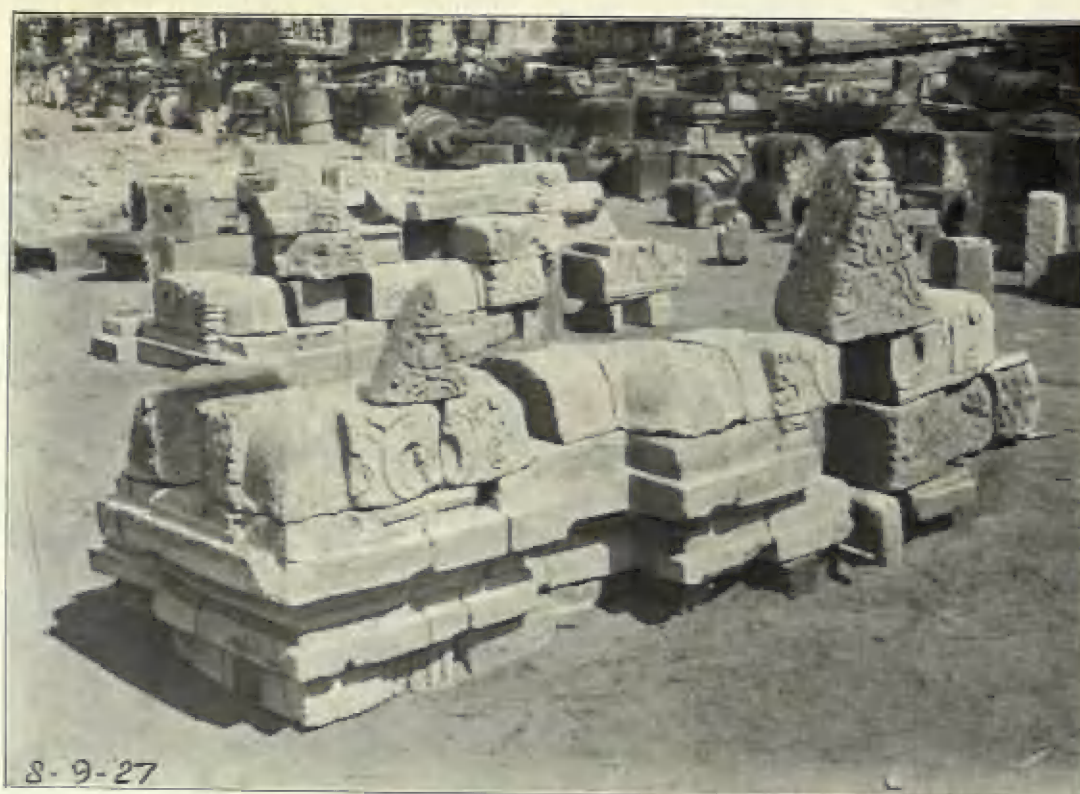
Tjandi Sewoe

5e tempel, IIe reeks.

- a. *Fragment van de kroonlijst op den Zuid-Westboek op den grond opgesteld.*
- b. *Fragment van het voetstuk onder de kleine dagob op den Zuid-Westboek op den grond opgesteld.*

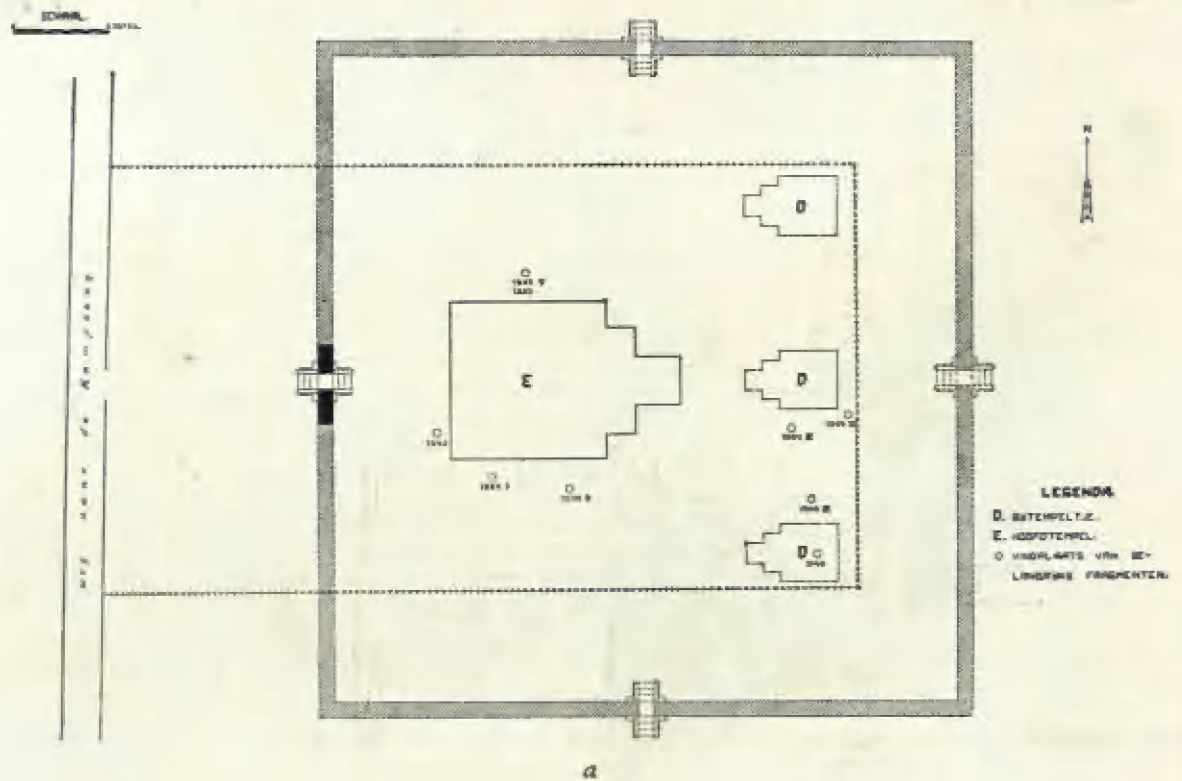
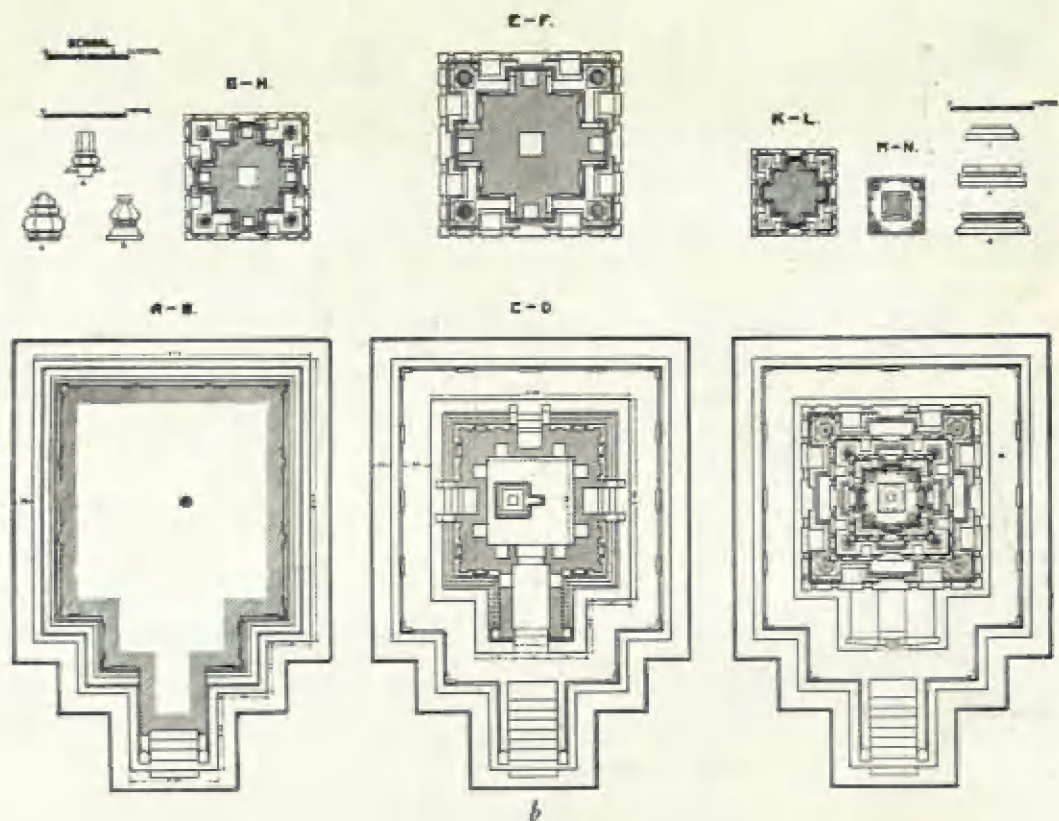
Tjandi „Merak“

a. Situatie. b. Doorsneden- en Boven-aanzicht.

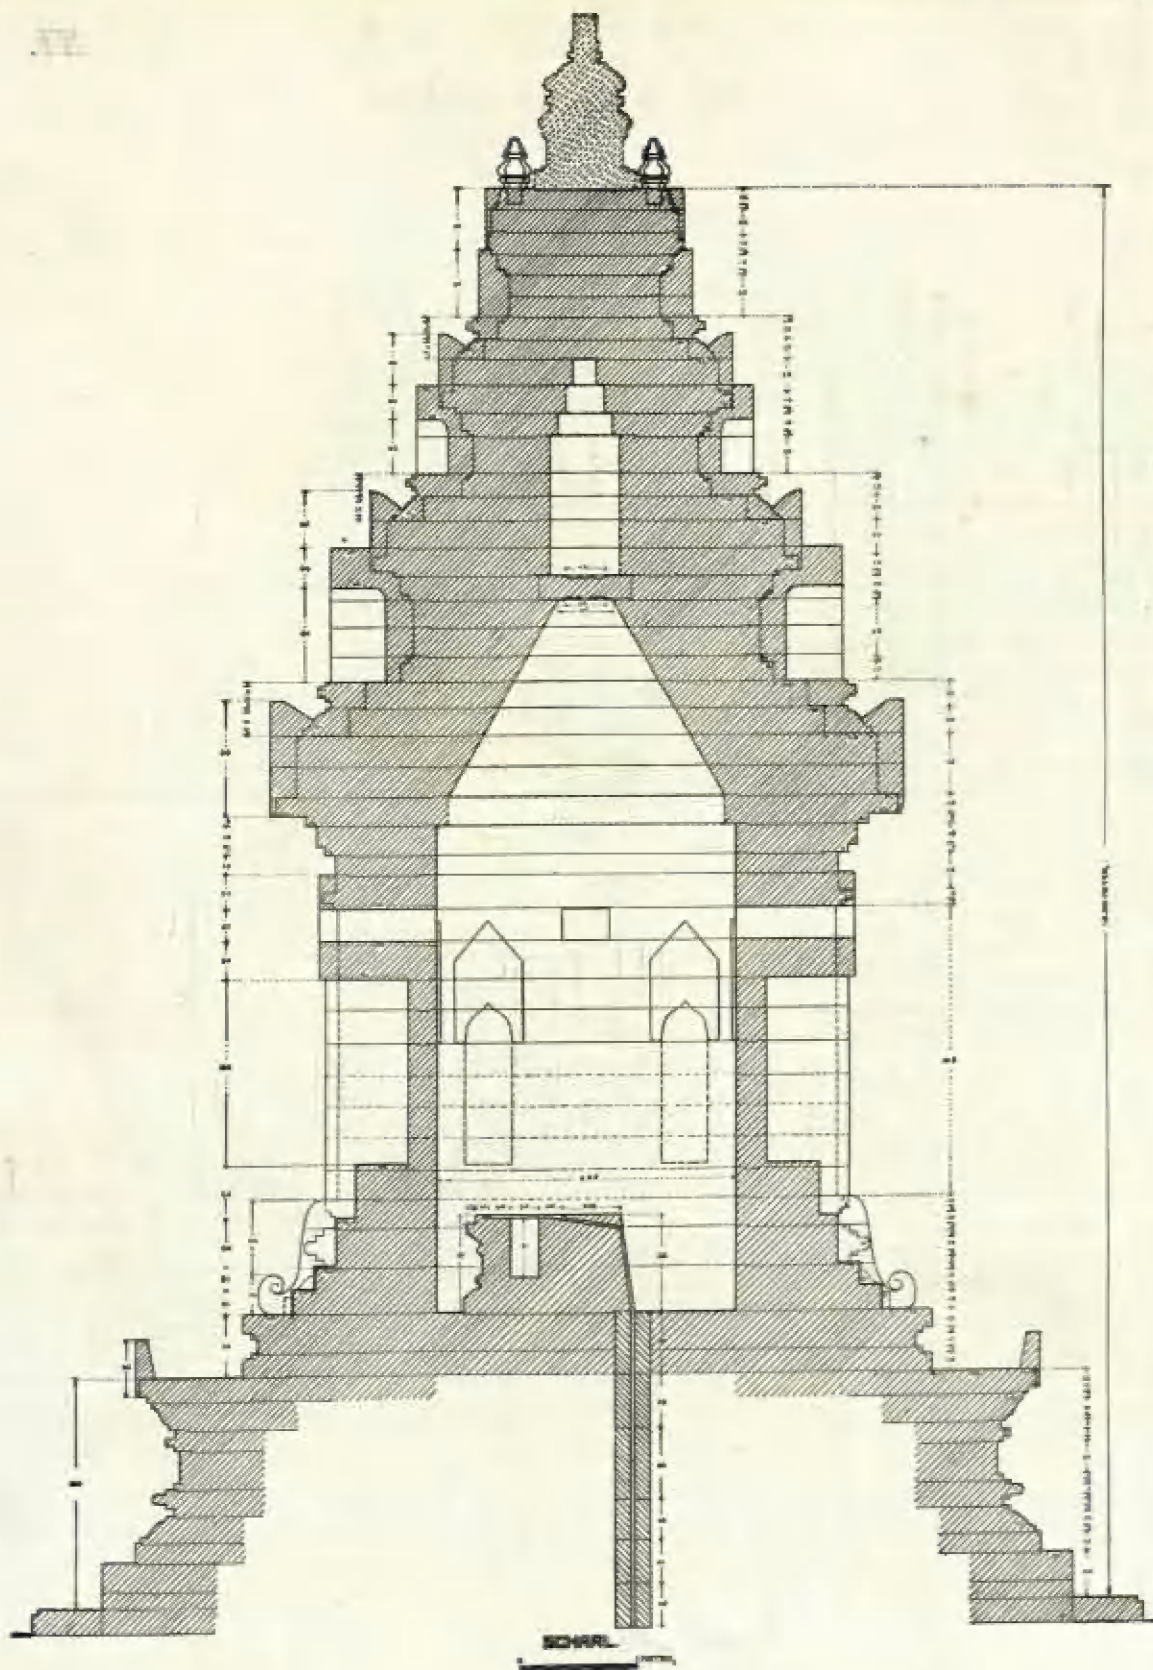
Tjandi „Merak“
Doorsnede: Noord-Zuid.

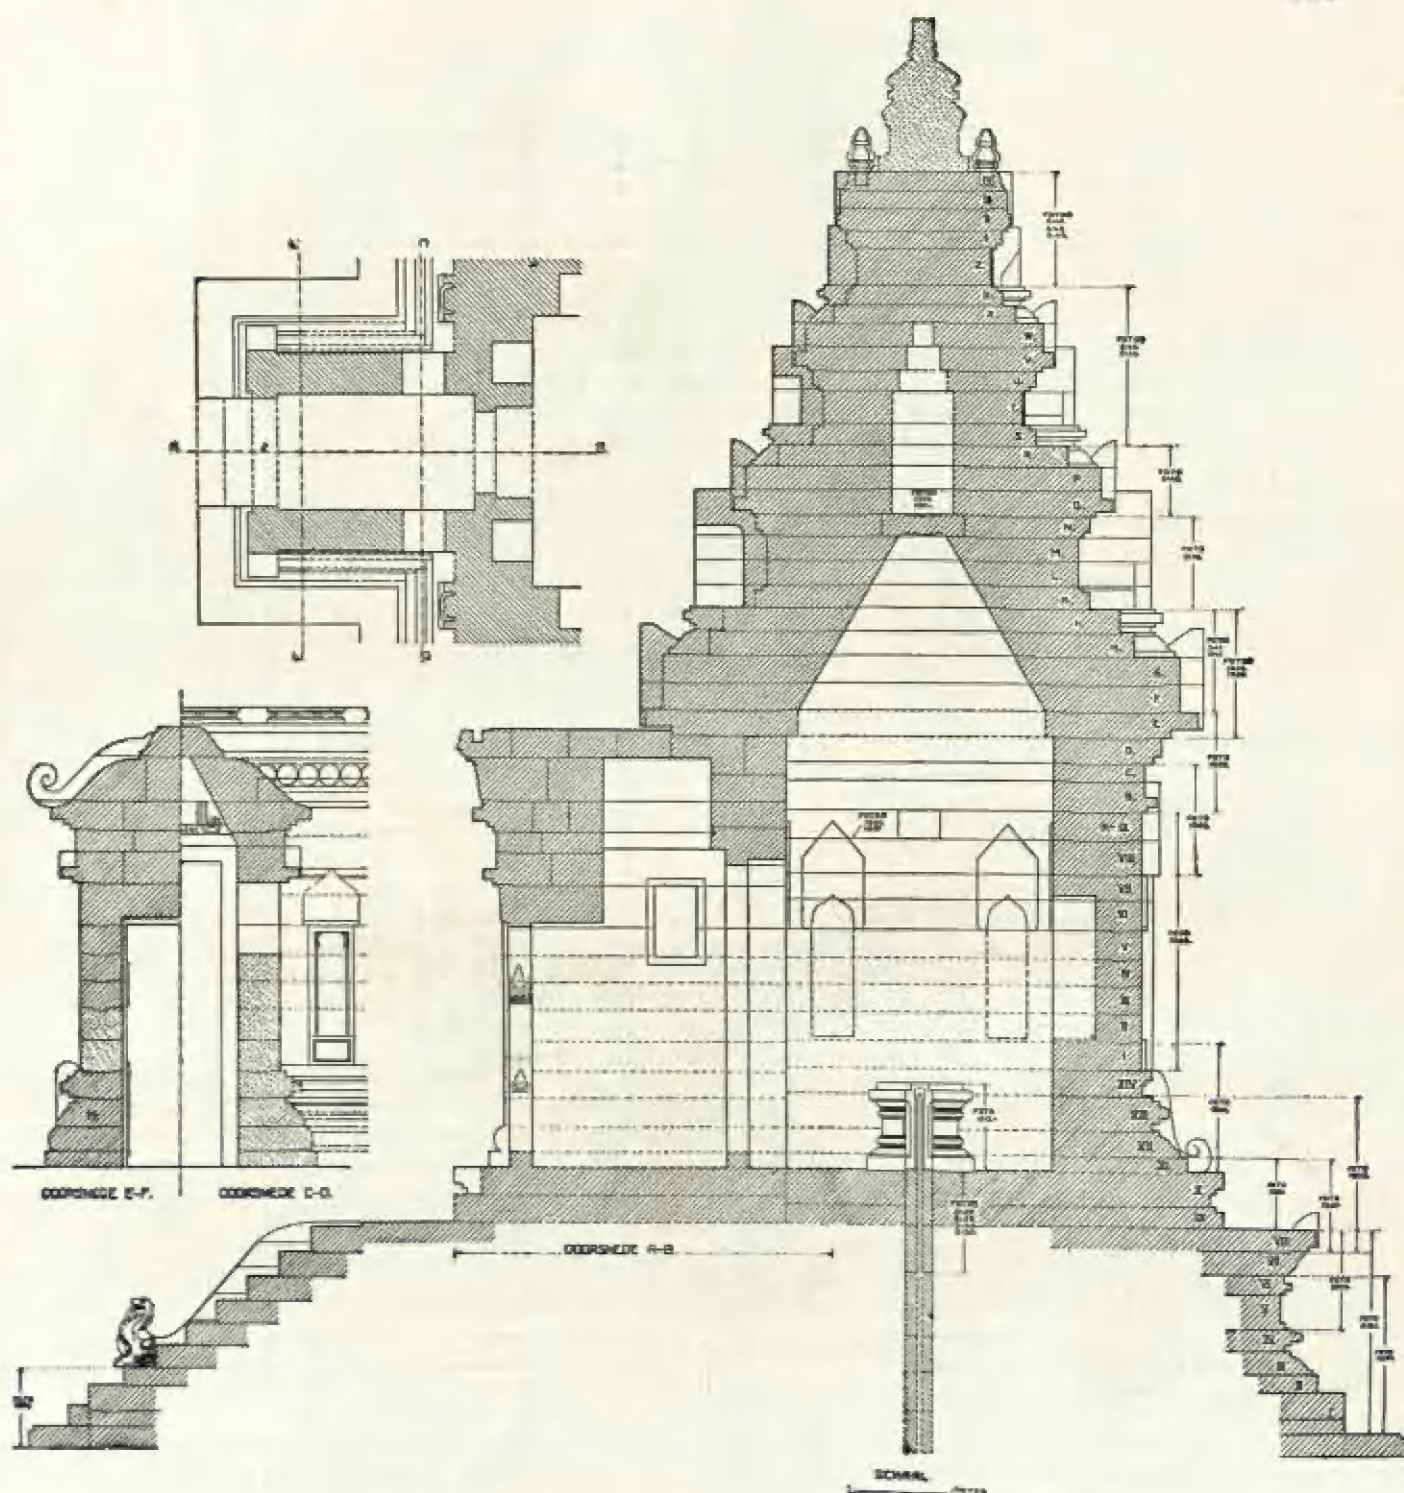
Tjandi „Merak”
Doornede : Oost-West.

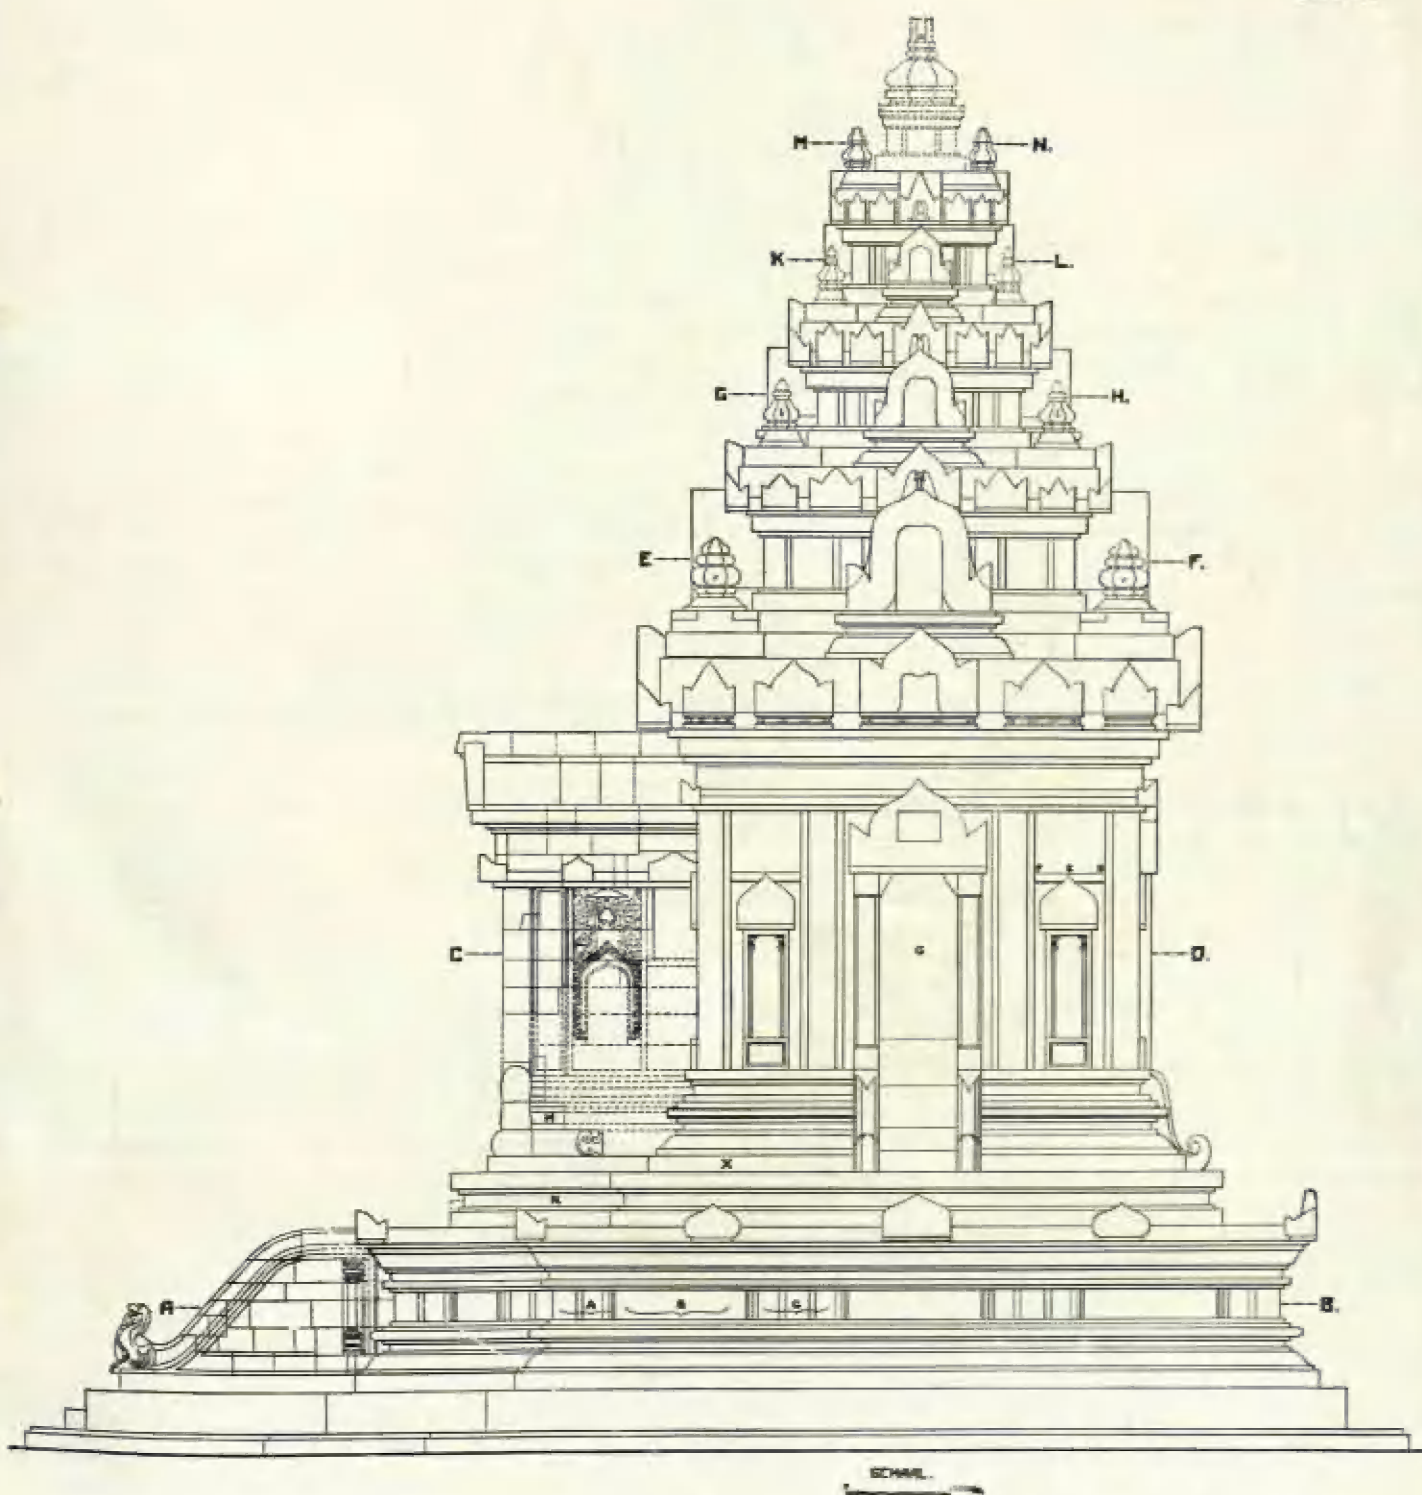
Tjandi „Merak”

Noord-aanzicht.

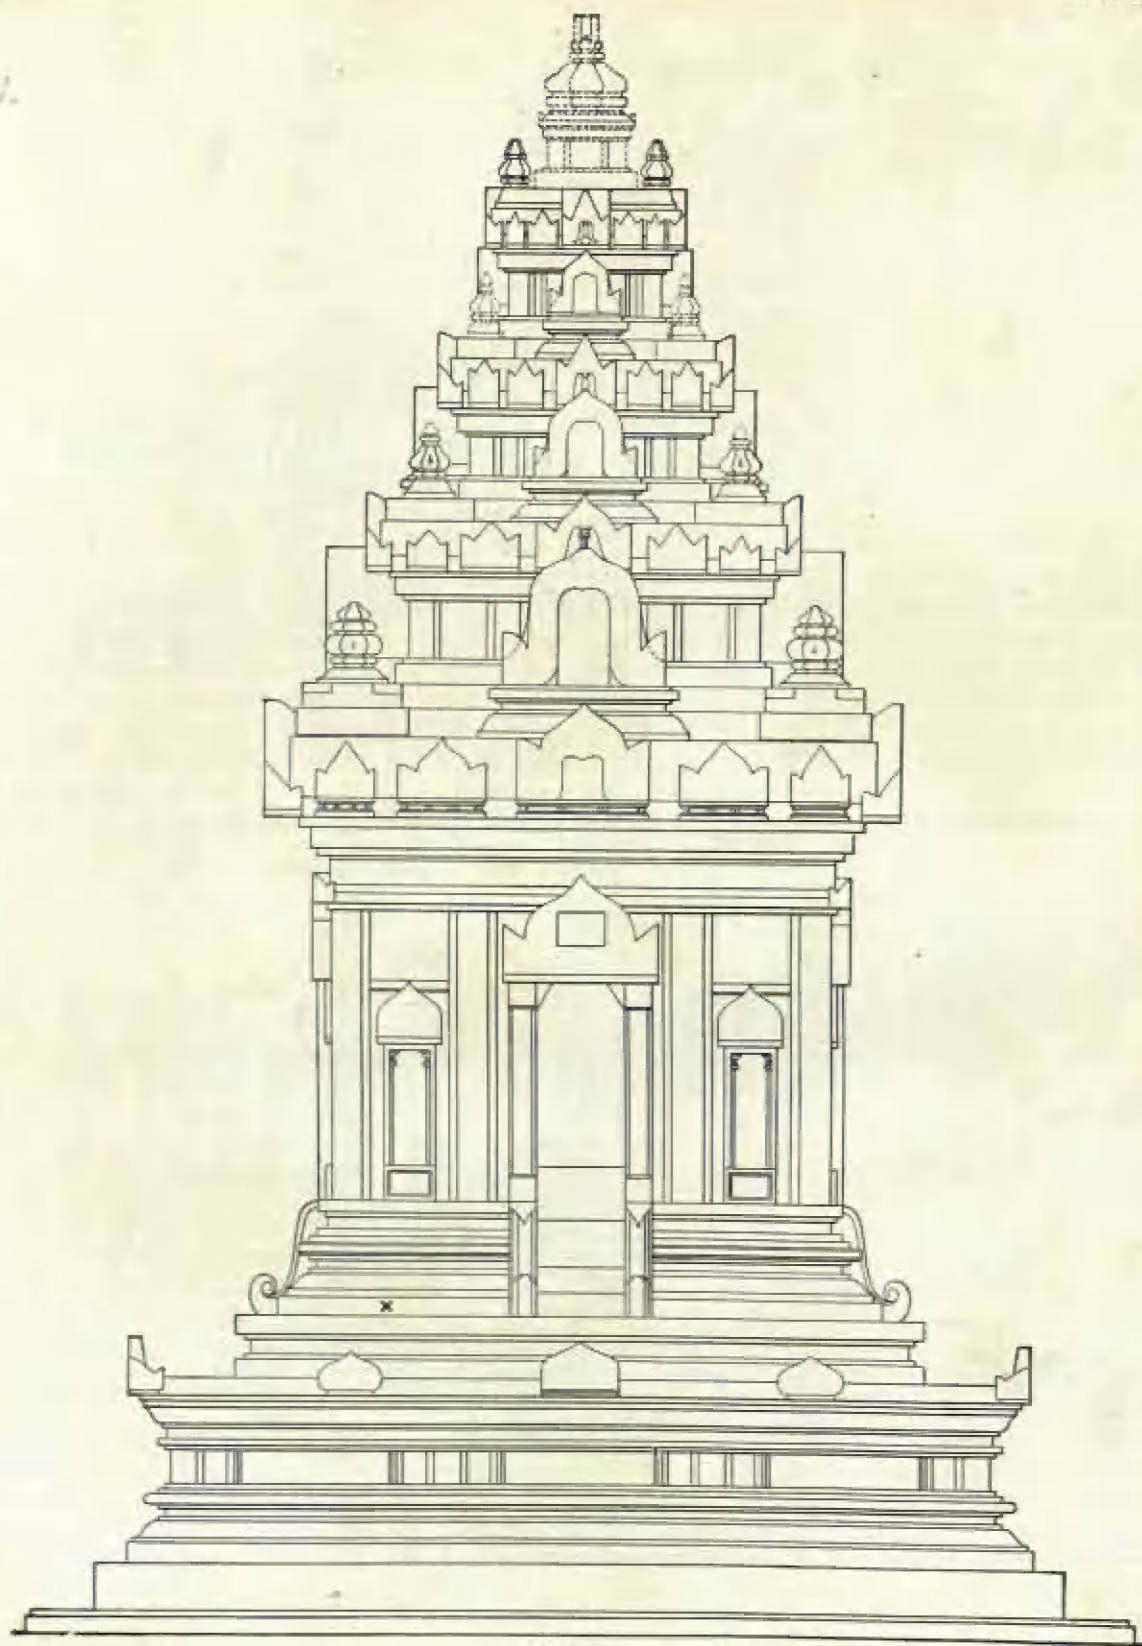
Tjandi „Merak“
Oost-aanzicht.

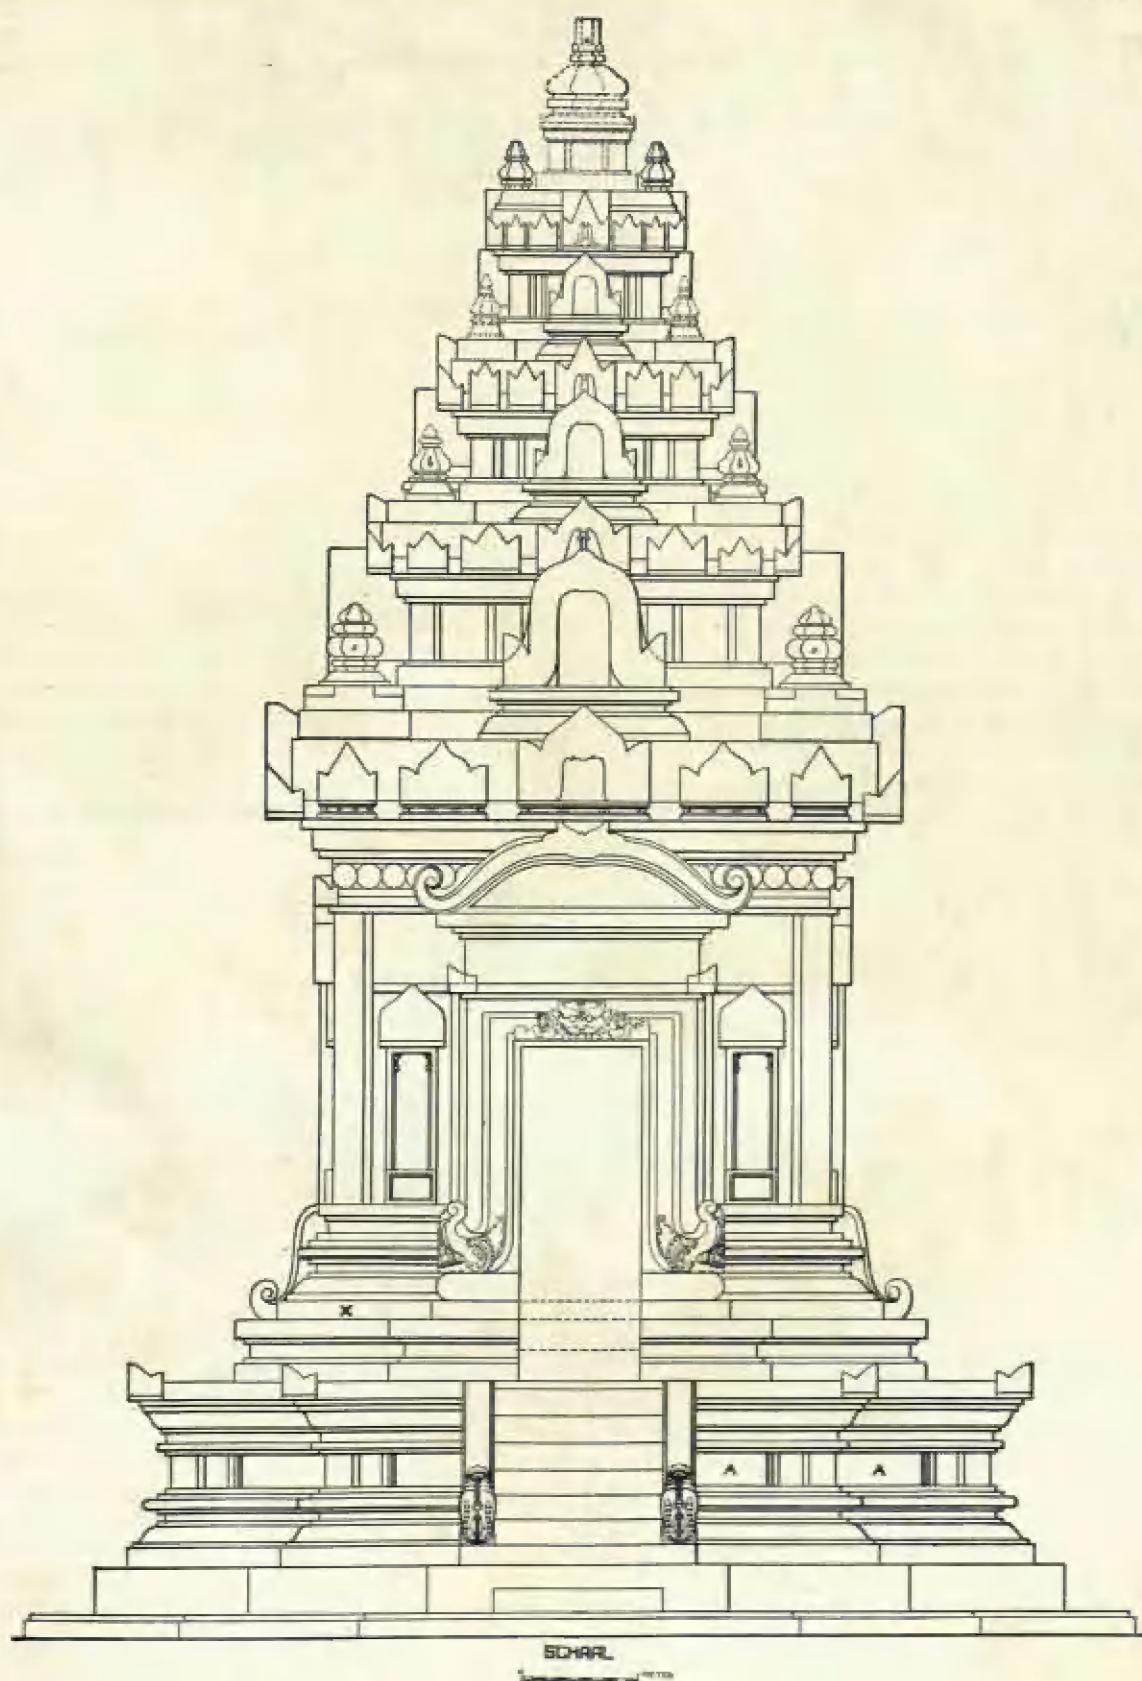
Tjandi „Merak”
West-aanzicht.
